## **Projekt**

# **Analyse der Liegezeiten von Passagierflugzeugen nach Fume Events mittels Flugverfolgung**

**Analysis of the Layover Times of Passenger Aircraft  
after Fume Events Using Flight Tracking**

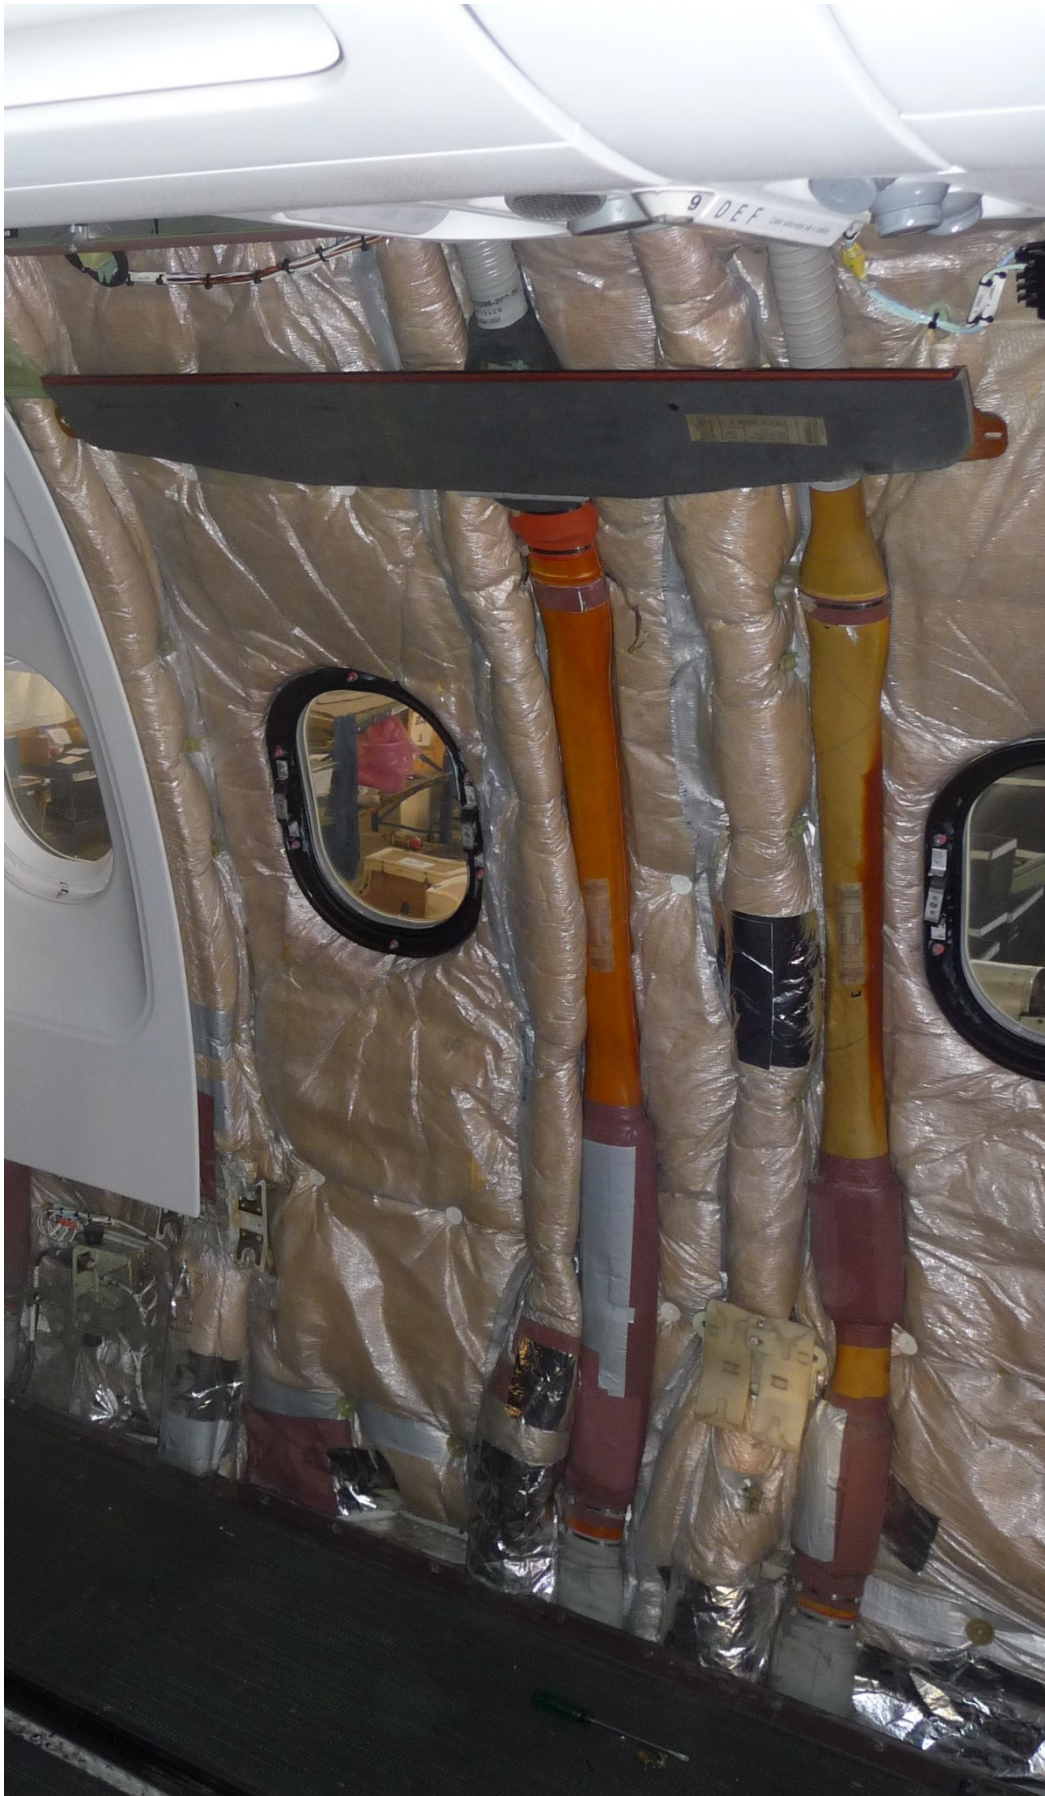
**Bild 4.2** Klimarohre kommen nach Ausbau der Sitze und Kabinenverkleidung zum Vorschein (Scholz 2021)
